PROTOKOLL
Prüfung Nr. 12- 113

Prüfmuster der Konstruktion für einen Kabelweg mit Trennung der Kabel gegen die Wirkung von Lichtbogenkurzschluss durch die Trennwände
RZ

Prüfung durch Lichtbogenkurzschluss am Hochspannungsprüfkabel

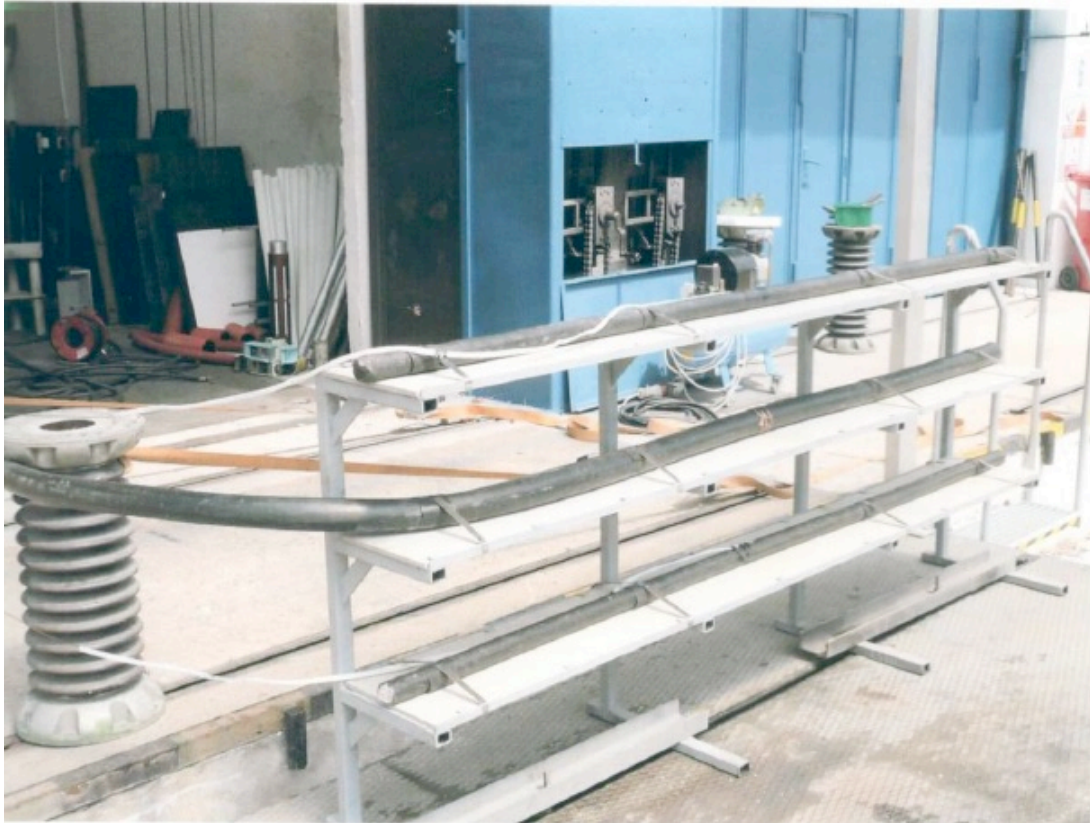
Bild 1
Prüfmuster vor der Prüfung

Der Anschluss der Prüfmuster in den Prüfschaltkreis ist auf Fotos auf dem Bild 1 und 2 dokumentiert

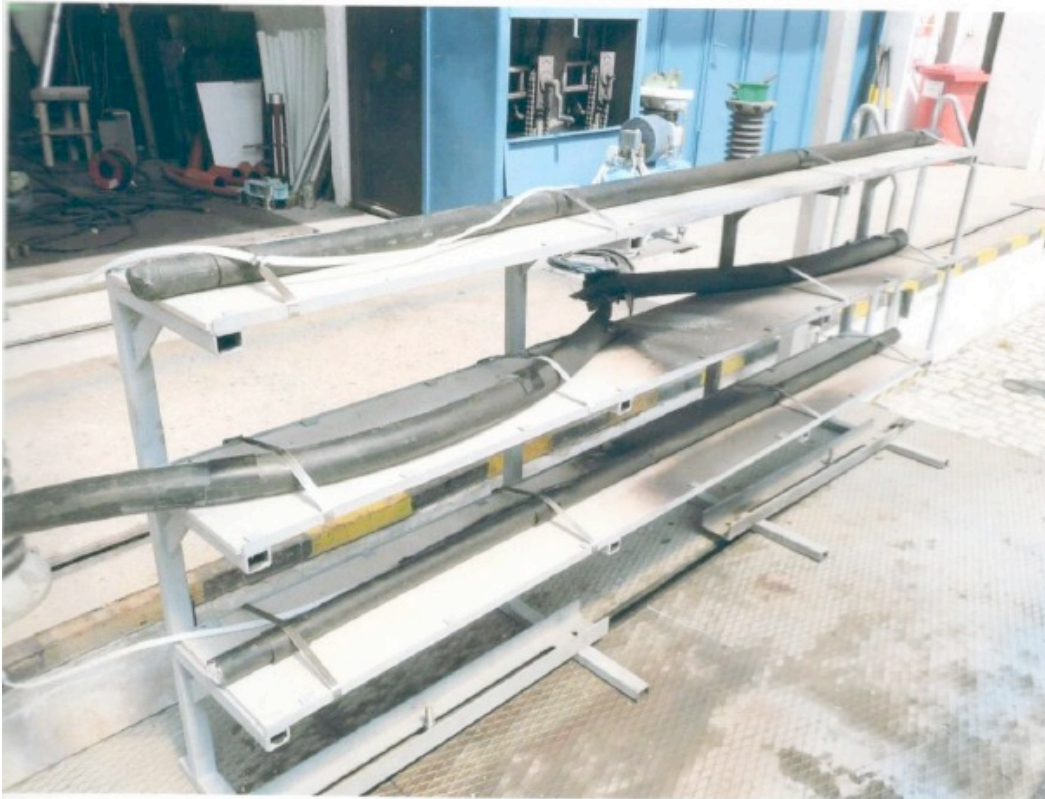
Bild 3
Prüfmuster nach der Prüfung durch Lichtbogen-Kurzschluss am Hochspannungsprüfkabel

Zustand nach Prüfungen: - Stege nicht durchgebrannt, ohne sichtbare Beschädigung deren Integrität; erkennbare Spuren an Stegen und Hochspannungsstarkstromkabeln (Typ 6-AYKCY 3x120 SM/16) oberhalb und unterhalb der Störung nach Wirkung der heißen Gase des Lichtbogens;
 - siehe Bild 3 - Bild 8

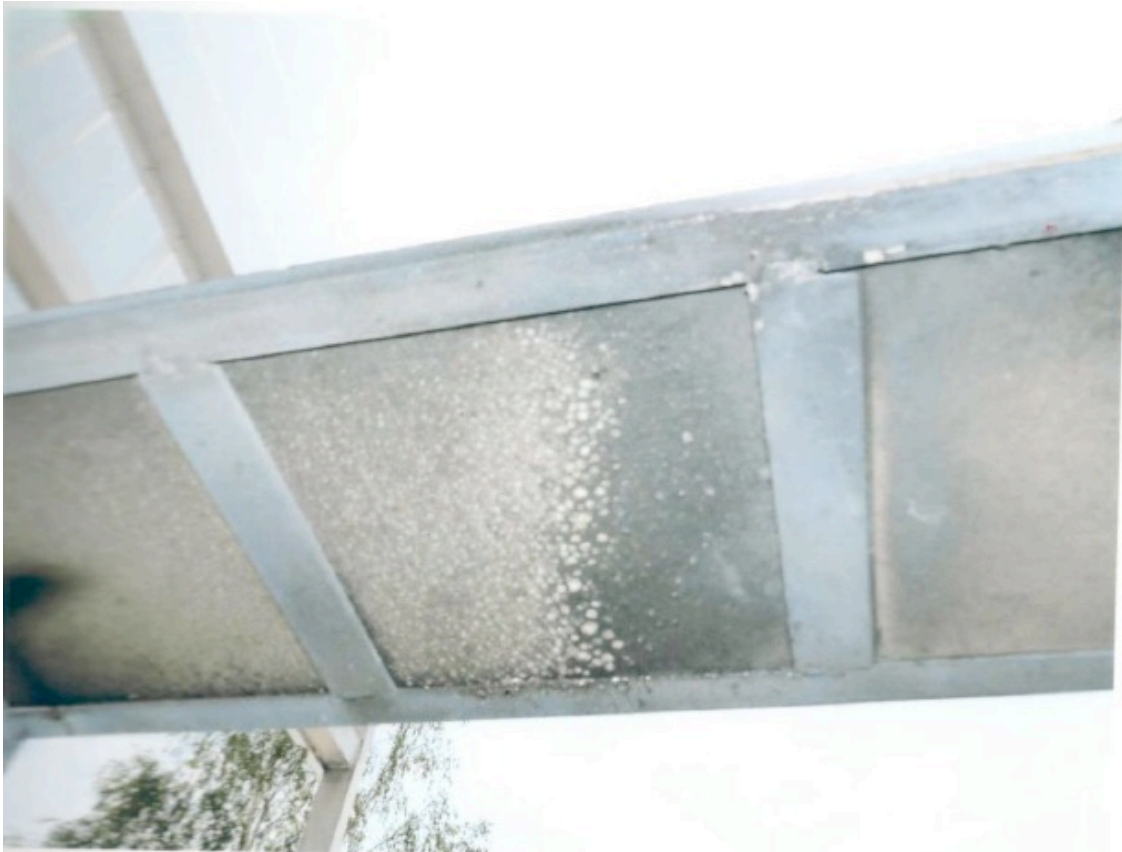
Bild 5

Prüfmuster nach der Prüfung durch Lichtbogenkurzschluss am Hochspannungsprüfkabel - Detailansicht von Kabelsteg oberhalb der Störung

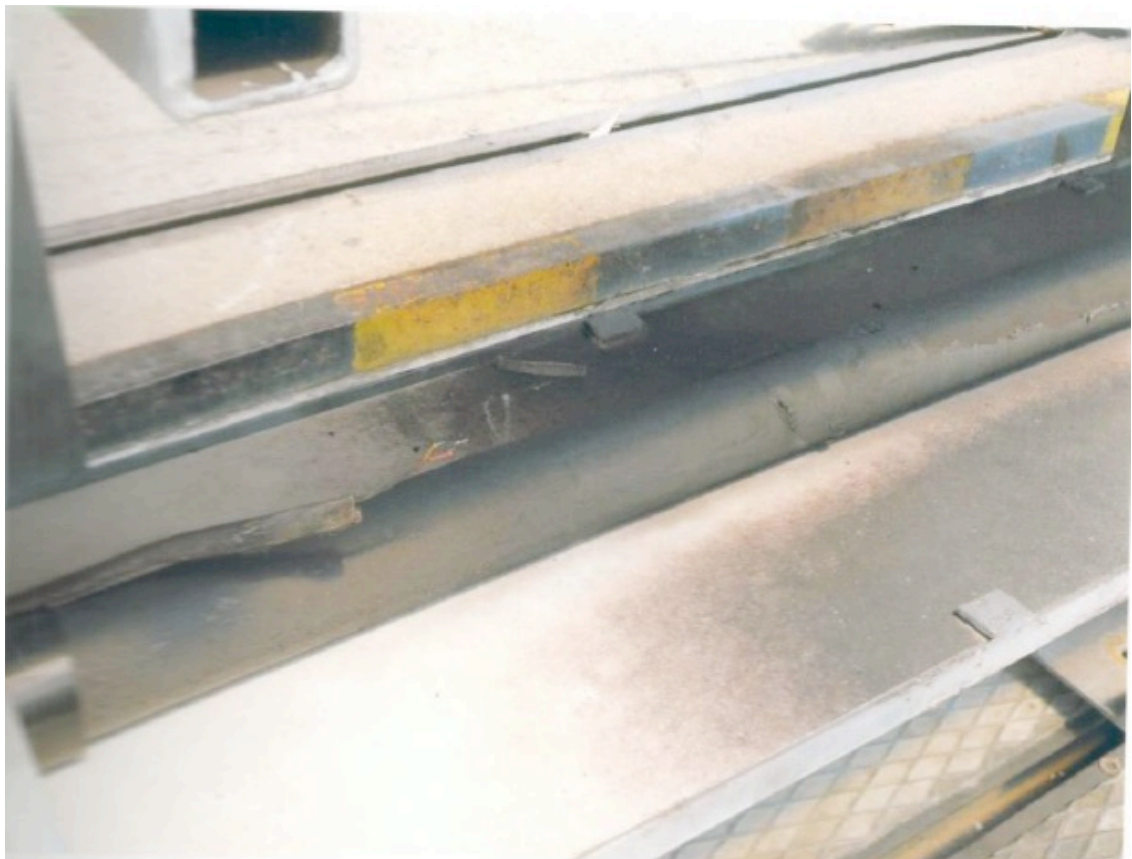
Bild 6

Prüfmuster nach der Prüfung durch Lichtbogenkurzschluss am Hochspannungsprüfkabel - Detailansicht von Kabelsteg unterhalb der Störung

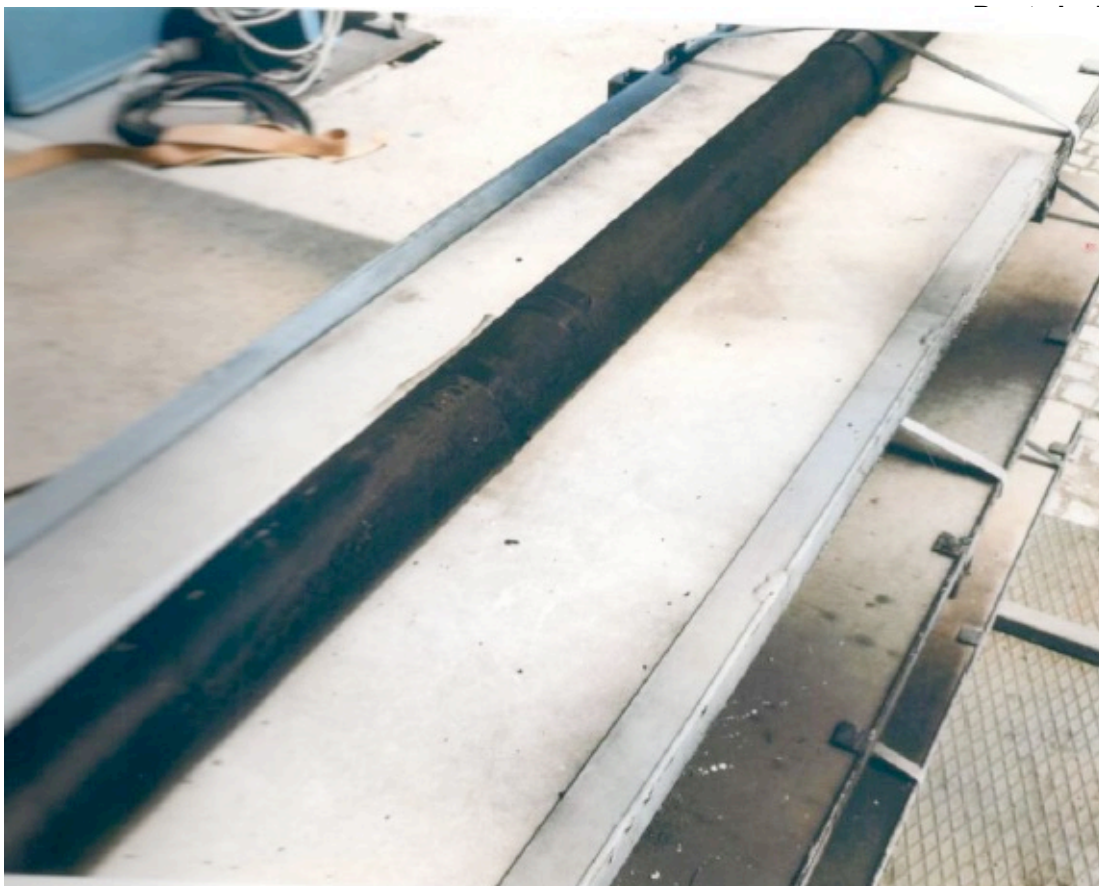
Bild 7

Prüfmuster nach der Prüfung durch Lichtbogenkurzschluss am Hochspannungsprüfkabel – Detailansicht von Starkstromkabel (Typ 6-AYKCY 3x120 SM/16) oberhalb der Störung

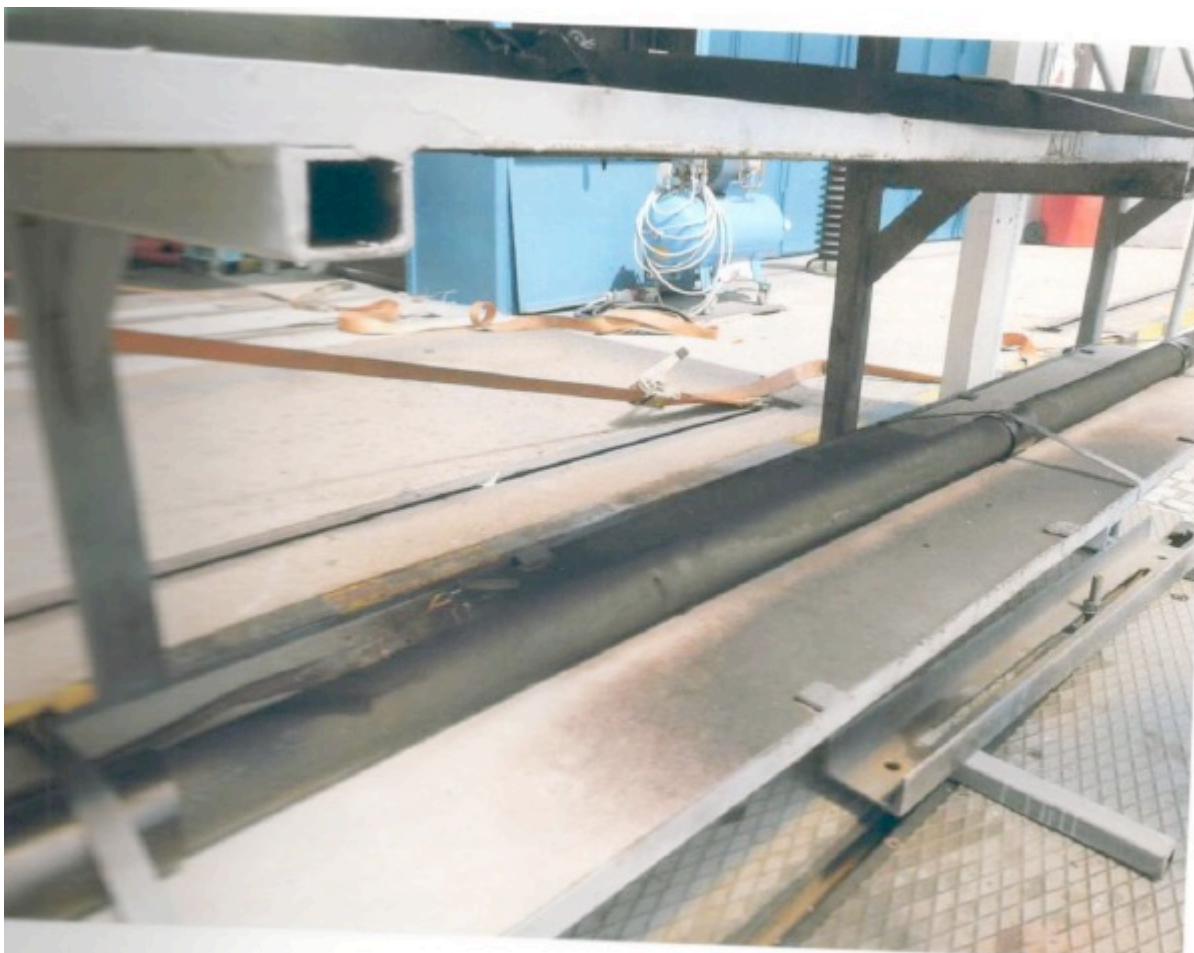
Prüfmuster nach der Prüfung durch Lichtbogenkurzschluss am Hochspannungsprüfkabel – Detailansicht von Starkstromkabel (Typ 6-AYKCY 3x120 SM/16) unterhalb der Störung
